## Piano regolatore generale insediamenti storici

## SCHEDA DI RILEVAZIONE DEGLI INSEDIAMENTI STORICI

NUMERO DI SCHEDA	47	FOGLIO DI MAPPA	14
COMPRENSORIO	C5 VALLE DELL'ADIGE	N. DI PARTICELLA ED.	163
COMUNE AMMINISTRATIVO	SOVER	UNITA' EDILIZIA	47
COMUNE CATASTALE	SOVER	DATA RILIEVO	05.2008
INDIRIZZO / LOCALITA'	SOVER	RILEVATORE	D'UFFICIO
NUMERO DI RIFERIMENTO FOTOGRA	AFICO A 47

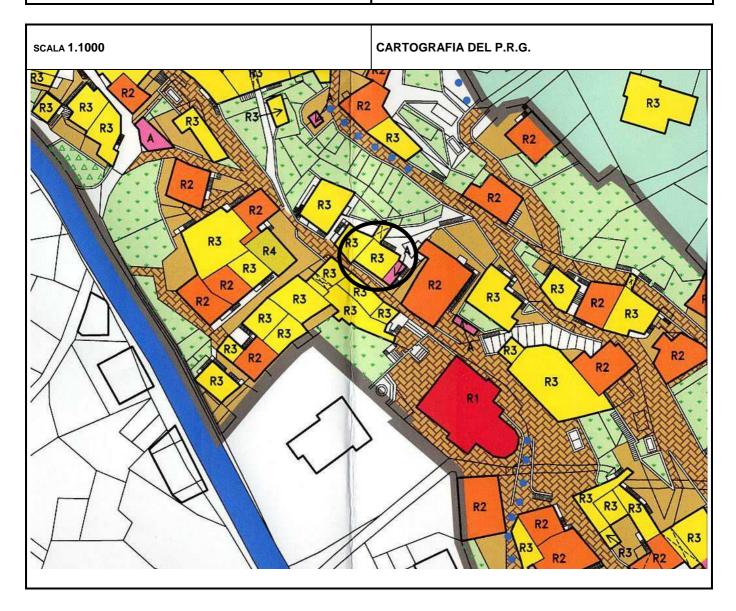
Tipologia funzionale			
1	edificio prevalentemente residenziale edificio produttivo edificio speciale	<u>А</u> В С D	malghe baite	
2	Epoca di costruzione		anteriore al 1860 tra il 1860 e il 1939 posteriore al 1939	8 6 4
3	Tipologia architettonica storica		alta definizione media definizione bassa definizione nessuna definizione	8 6 4 <b>0</b>
4	Permanenza dei caratteri formali tradizionali		volumetrici originali costruttivo complementari decorativi TOTALE	2 1 0 2 1 0 2 1 0 2 1 0 1 0
5	Degrado		nullo medio elevato	X
6	Grado di utilizzo		utilizzato sottoutilizzato in stato di abbandono	X
7	Spazi di pertinenza		alta qualità media qualità bassa qualità	X
8	Vincoli legislativi			
9	Categoria di intervento prevista dal piano preced	ente	RISTRUTTURAZIONE INTE	RNA
10	Note :Edificio ristrutturato con poggioli in cemen	to ar	manto.

11	Categoria di intervento prevista RISTRUTTURAZIONE « E »		
12	Vincoli particolari tipo di vincolo/		
13	Categoria di intervento prevista per gli spazi di pertinenza		
14	Fronte di pregio:Ricomposizione obbligatoria della tipologia dei prospetti e rifacimento dei balconi in legno e parapetto in legno.
