## Piano regolatore generale insediamenti storici

## SCHEDA DI RILEVAZIONE DEGLI INSEDIAMENTI STORICI

NUMERO DI SCHEDA	229	FOGLIO DI MAPPA	15
COMPRENSORIO	C5 VALLE DELL'ADIGE	N. DI PARTICELLA ED.	541
COMUNE AMMINISTRATIVO	SOVER	UNITA' EDILIZIA	72
COMUNE CATASTALE	SOVER	DATA RILIEVO	11.09.1996
INDIRIZZO / LOCALITA'	MONTESOVER	RILEVATORE	D'UFFICIO
NUMERO DI RIFERIMENTO FOTOG	RAFICO B 72

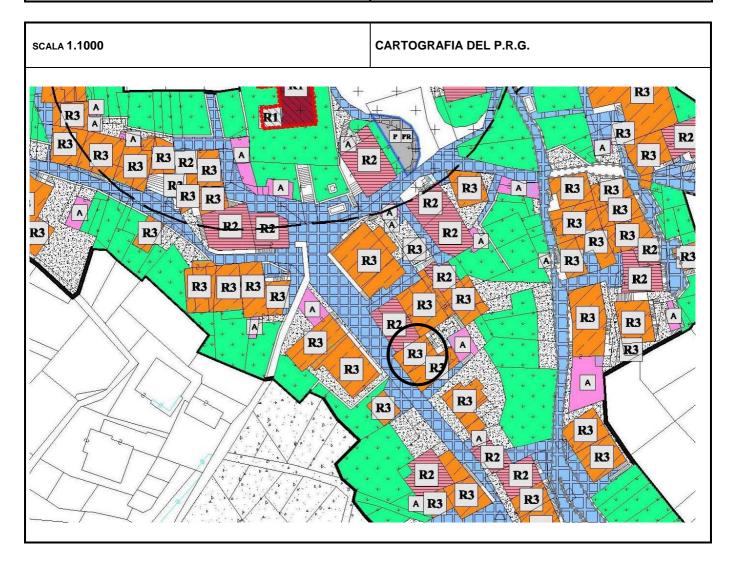
Tipologia funzionale			
1	edificio prevalentemente residenziale edificio produttivo edificio speciale stalle	<u>А</u> В С D	malghe baite	E F G H
2	Epoca di costruzione		anteriore al 1860 tra il 1860 e il 1939 posteriore al 1939	8 6 4
3	Tipologia architettonica storica		alta definizione media definizione bassa definizione nessuna definizione	8 6 4 <b>0</b>
4	Permanenza dei caratteri formali tradizionali		volumetrici originali costruttivo complementari decorativi TOTALE	2 1 0 2 1 0 2 1 0 2 1 0 2 1 0
5	Degrado		nullo medio elevato	X
6	Grado di utilizzo		utilizzato sottoutilizzato in stato di abbandono	X
7	Spazi di pertinenza		alta qualità media qualità bassa qualità	X
8	Vincoli legislativi			
9	Categoria di intervento prevista dal piano preced	lente	RISTRUTTURAZIONE INT	ERNA
10	Note:

11	Categoria di intervento prevista RISTRUTTURAZIONE di tipo "A"	
12	Vincoli particolari tipo di vincolo/	
13	Categoria di intervento prevista per gli spazi di pertinenza: La sopraelevazione non potrà superare la quota più alta, rispettivamente di gronda e di colmo, dell'unità edilizia n. 71, scheda 228.	
14	Fronte di pregio:.
